「非常用ディーゼル発電機 C号機No.8シリンダびび割れ」(作業要領書の記載内容確認状況)時系列

# 事象発生の推定メカニズム

# No.8 シリンダライナーひび割れ事象の解析によるメカニズムの検証結果

## 再発防止対策整理表

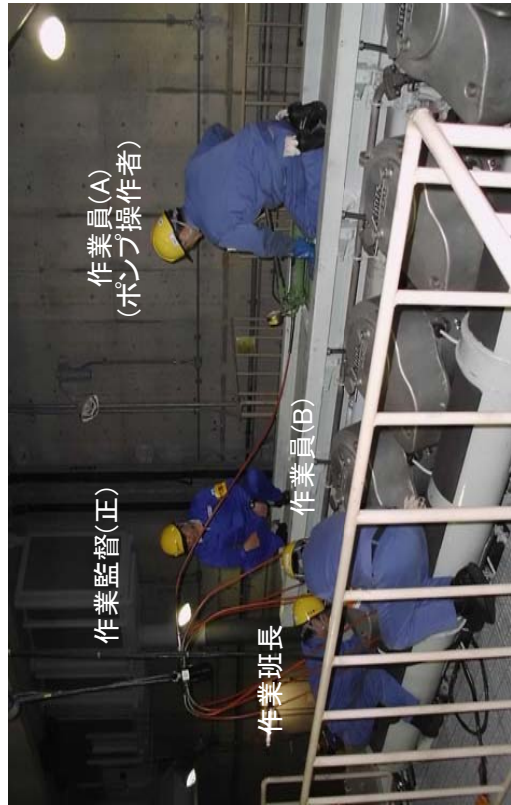
- ①ポンプの操作開始時は、1/2 ストローク/2秒(押しと引きの往復操作)で操作していた。
- ②操作中、ポンプのレバー操作が徐々に重くなり、1/2 ストローク/2秒での操作から1/6～1/4 ストローク/2秒に変更して操作していた。(現場の再現確認を行い、50.0MPa で1/2 ストローク/2秒の操作が困難であることを確認。)

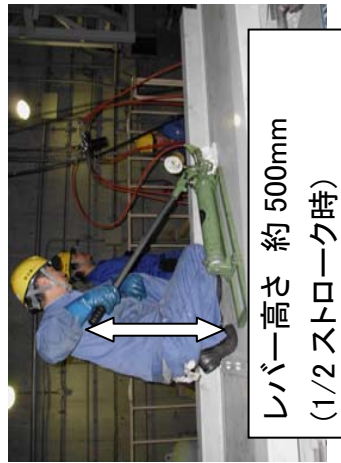
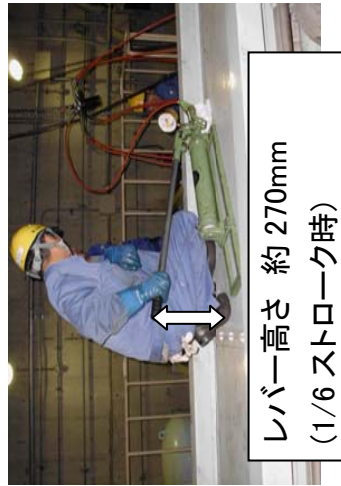
他のストロークのレバー高さ  
1/4 ストローク(レバー高さ 約 330mm)  
1/5 ストローク(レバー高さ 約 300mm)

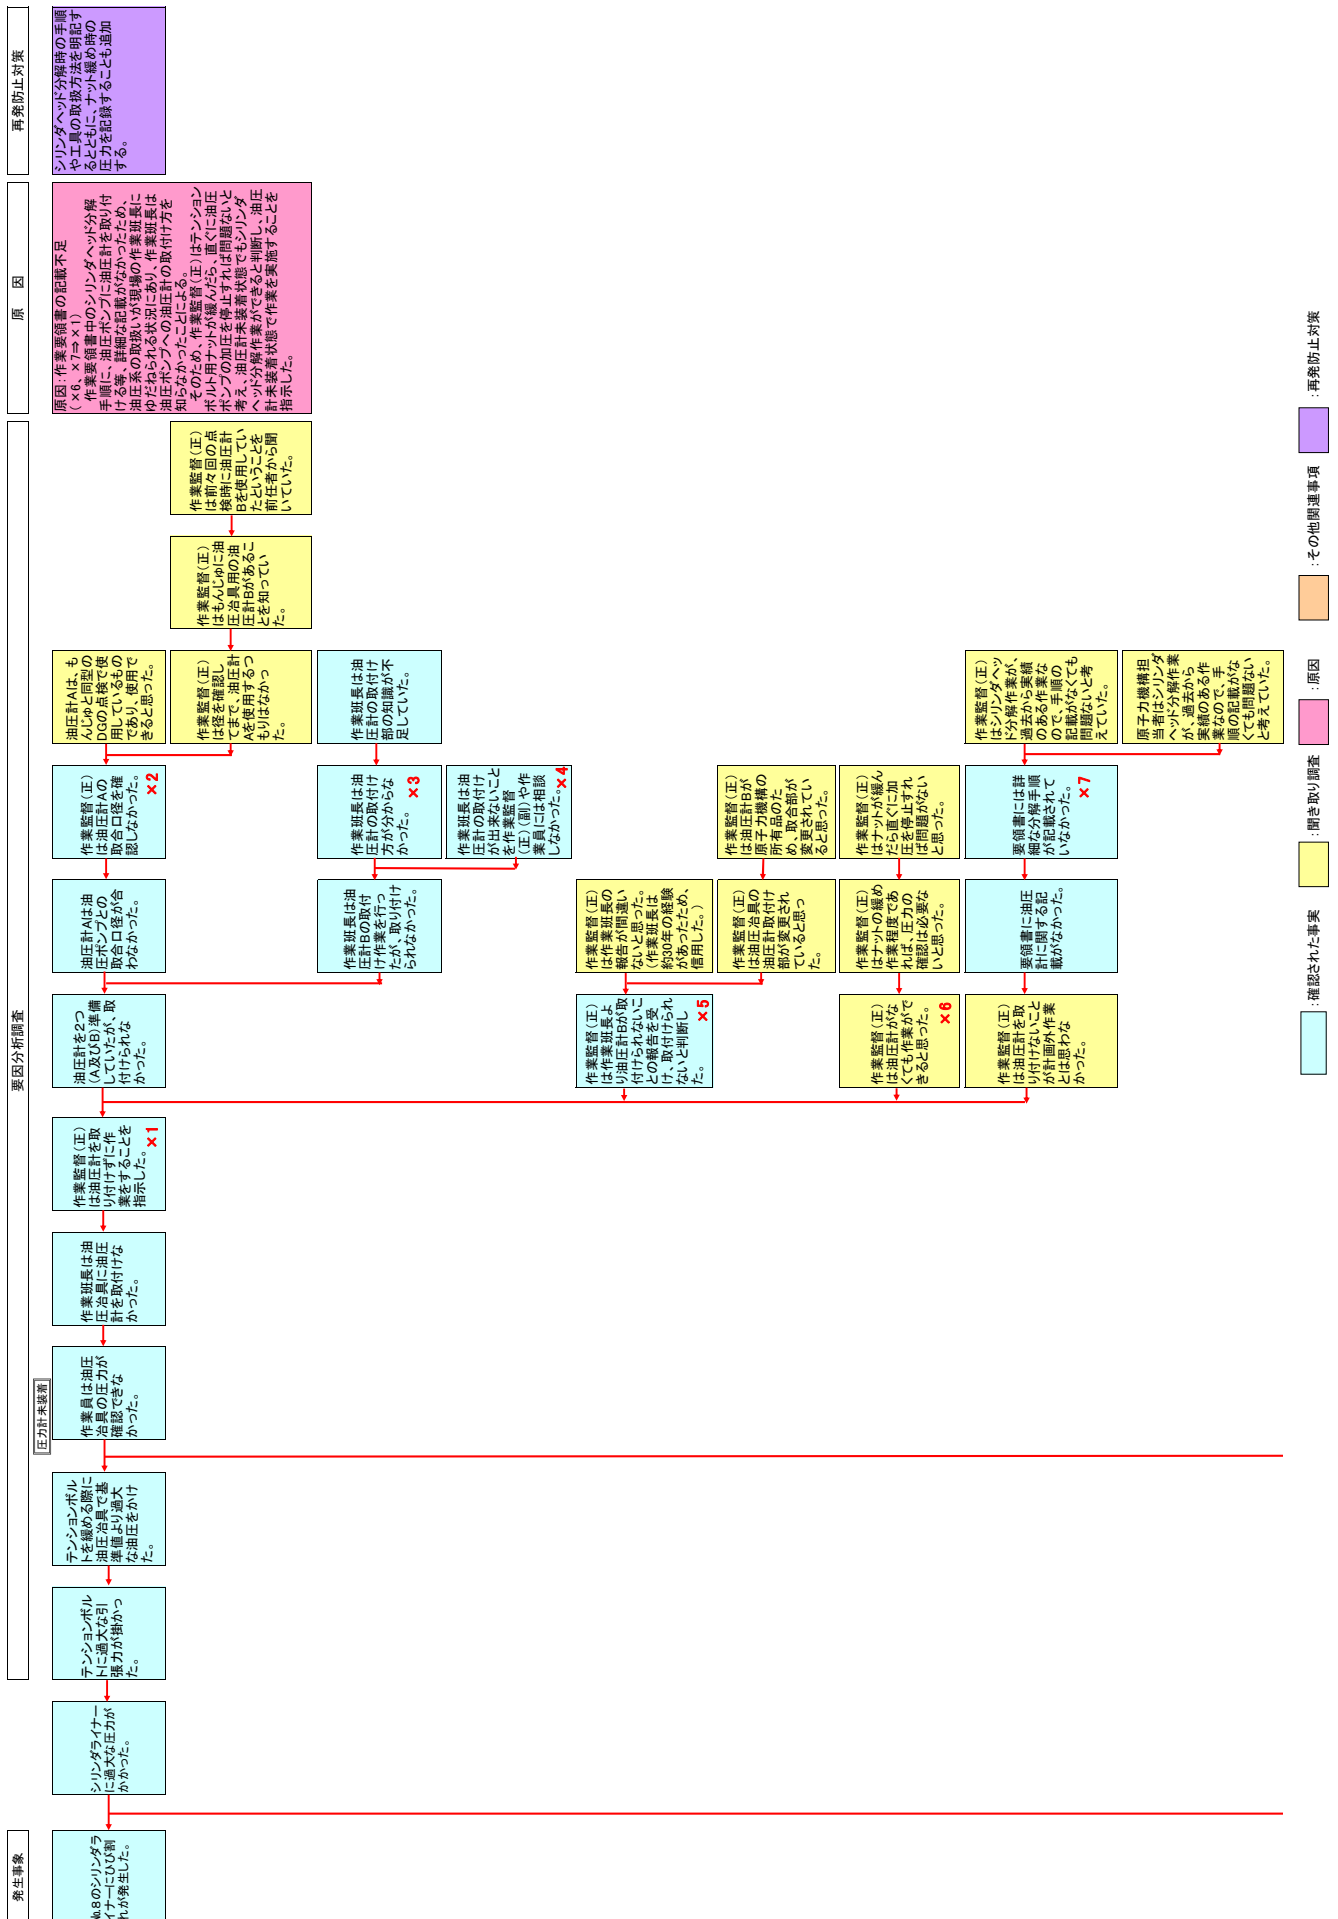
## 要因分析

・ シリンダライナーの取り外し作業について、作業要領書に油圧ジャッキ、油圧計の取り扱いが明確でなかったため、油圧管理を適切に行うことができなかった。  
 このため、実際の作業では、油圧計を取り付けずに作業を行い、作業者間の油圧に係る合図が遅れ、圧力をかけ続けたことから、シリンダライナー部に過大な応力がかかり、No. 8 シリンダライナーの最小破断応力を超えたため、つば下R部に初期の周方向のひび割れが発生した。

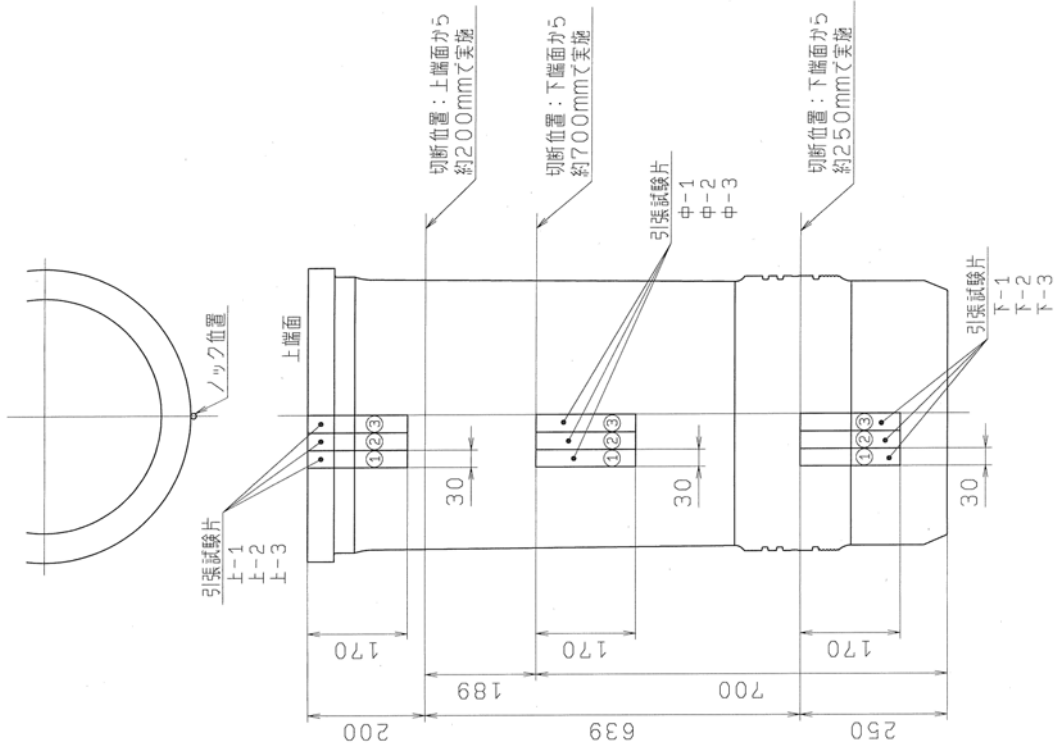
試験片切出し図

ウイドマンステッテン黒鉛が確認された C 号機シリンダライナー引張試験結果									
ライナーNo.試験片 番号	引張強さ【N/mm <sup>2</sup> 】(図面指示 245 N/mm <sup>2</sup> 以上)								
	No.5	No.7	No.8	No.9	No.10				
上－1	226	274	151	265	214				
上－2	219	264	149	265	223				
上－3	217	264	147	253	218				
中－1	224	245	146	225	210				
中－2	228	242	140	228	204				
中－3	226	240	147	234	207				
下－1	240	243	154	240	216				
下－2	247	241	156	246	220				
下－3	241	249	158	246	223				
平均値	230	251	150	245	215				
下(最大)―中(最小)	23	9	18	21	19
